Análisis de las fisuras del *Celler Cooperativo* de Rocafort de Queralt

Cracking study of the "Celler Cooperativo" in Rocafort de Queralt

RESUMEN

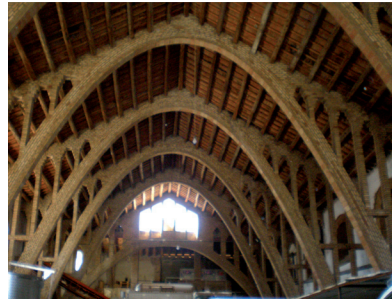
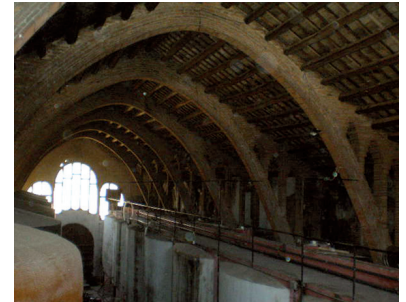
El actual estado general de los arcos se pueden apreciar en las imágenes de la Figura 2. Aparentemente no se observan problemas relevantes, pero sí nos permiten apreciar la elegancia de los mismos y el interés por su conservación.

2a y 2b. Foto de la nave izquierda (A) y central (B).

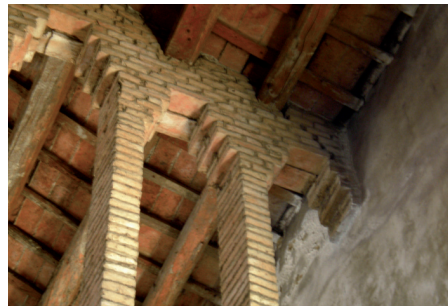
3

Sin embargo, en las fotos de detalle se pueden apreciar serias patologías que se localizan preferentemente en la esquina superior, tanto de los arcos de la nave izquierda (Figura 3), como de la derecha (Figura 4).

Dada la localización de las fisuras, en los diferentes arcos, se puede establecer como hipótesis que la influencia del viento hace posible que las paredes laterales, de cada una de las naves en cuestión, se separen de los arcos, ya que pueden llegar a originar tensiones de tracción superiores a las que puede resistir la fábrica. Es por ello que en el estudio que se expone se han considerado las cargas gravitatorias de peso propio y de nieve y la de viento.

3. Fisuras localizadas en el extremo superior del arco de la nave izquierda (A).

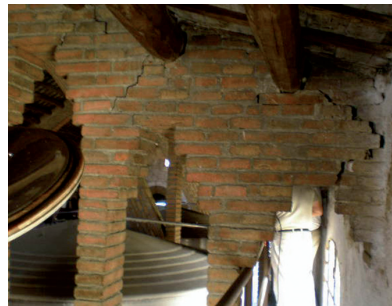
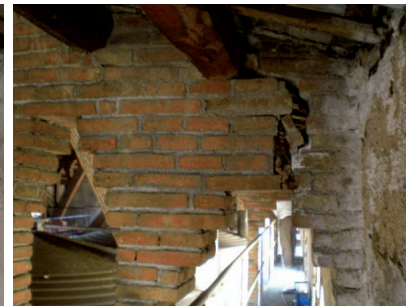
También es importante indicar que todas las fisuras siguen un mismo esquema. Sin embargo, la forma presenta ciertas variaciones dependiendo del material que ha fallado primero, ya sea la fábrica o el mortero, esto se puede apreciar con claridad en la Figura 4.

4a y 4b. Fisuras localizadas en el extremo superior de arcos de la nave derecha (C).

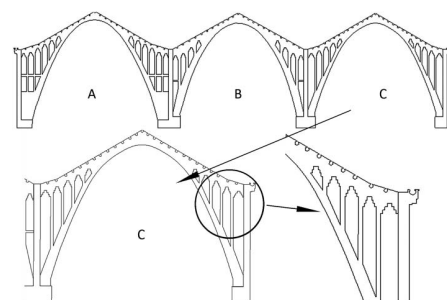
5

5. Especificación de la zona a analizar, extremo superior derecho de la nave derecha.

Los modelos desarrollados incluyen las tres naves que constituyen los pórticos transversales del edificio, sin embargo el proceso de fisuración se ha modelizado únicamente en la zona superior derecha de la nave derecha (Figura 5).

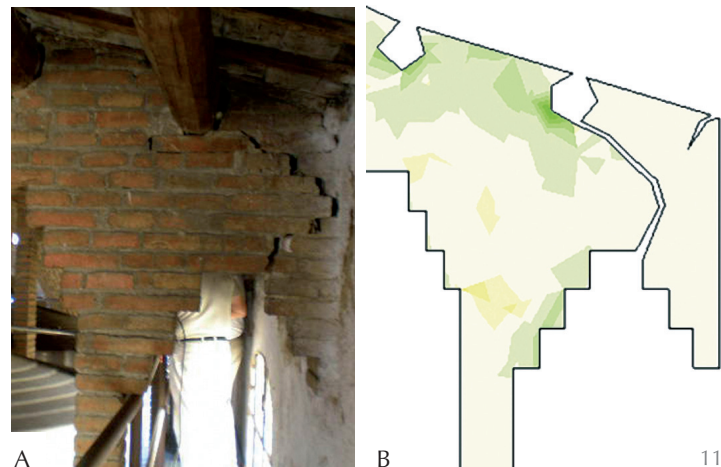
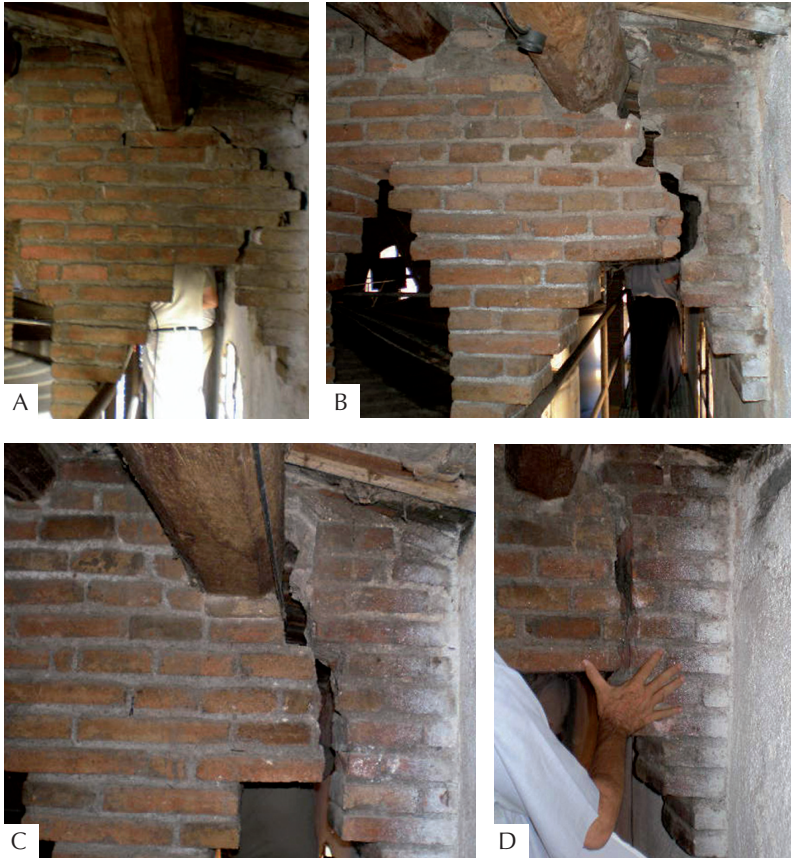
12

12. Comparativa de algunos arcos, localizados en la misma zona de análisis.

c. Los recorridos de las grietas reales difieren una de otra, tal como se observa en la Figura 12, a causa de la diferencia de resistencia de los materiales que forman la pared. Lógicamente, rompe primero el de menor resistencia: mortero (A), aunque en alguno de los casos rompe incluso la fábrica (B, C y D).

d. Sin embargo, y de modo general, coincide que la fisura se inicia en el lado derecho del apoyo de la primera viga y termina en el lado superior derecho del primer hueco, tal como ocurre con el patrón de fisura obtenido en este estudio.
